Irreparable damage to the Lightweight Disc caused by improper removal of the tubular tyre.

Do not remove the tubular tyre laterally from the rim well under any circumstances!

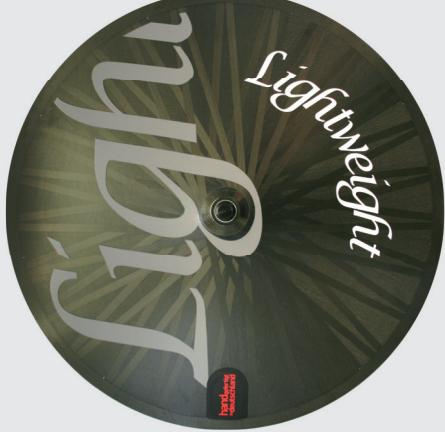
→ ← 20 mm

- ☞ When applying the rim cement during assembly of the tubular tyre leave a gap measuring approx. 20mm opposite the valve hole (fig. 1). Doing this will facilitate removal at a later date.

When disassembling your tubular tyre:

- ☞ Cut the defective or worn tubular tyre in the middle of the gap **carefully** by using a sharp knife. Do not damage the carbon fibre of your Disc under any circumstances!
- ☞ Remove the tubular tyre carefully perpendicular to the rim well (fig. 4).
